## OO대학 전기 누전에 의한 실험실 화재사고

2013년 7월, OO대학 농생대에서 대학원생들이 모두 퇴실하여 비어 있던 실험실에 화재가 발생하여 실험기기 파손 및 고장 등으로 약 6,900여만원의 물적 피해 발생

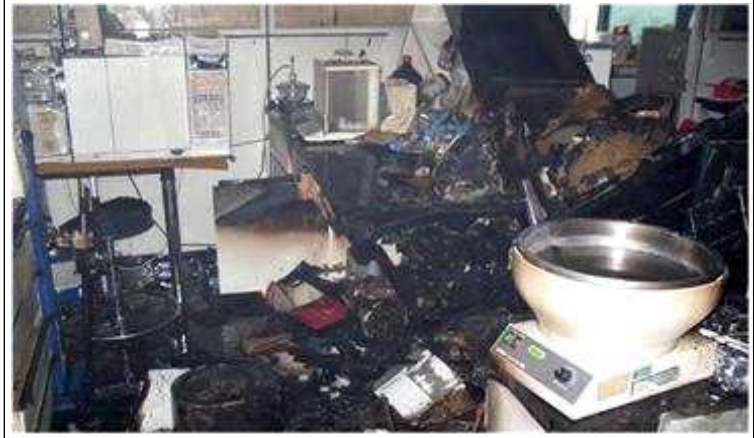
- 가. 불은 토요일 오후, 모든 대학원생들이 퇴실하여 비어 있는 농생대 실험실에서 감압농축기, 냉각장치 등의 실험기기가 놓여 있던 실험대에서 발생
- 나. 같은 건물 위층 대학원생이 매캐한 냄새가 아래층으로부터 올라오는 것을 감지하고 아래층 대학원생에게 전화로 알림. 연락을 받은 이웃 실험실의 대학원생이 화재가 발생한 것을 확인하고 소방서 및 경비실에 신고
- 다. 관악, 동작, 서초 소방서에서 소방차 30여대가 출동하여 화재발생 20여분 만에 진화 완료

관할경찰서와 소방서에서 파견된 화재 감식 전문가의 말에 따르면 화재는 전기 누전(트래킹)\*에 의한 것으로 추정된다고 함

- 가. **다분기 또는 문어발식 연결** 사용은 콘센트의 전격허용전류 용량을 초과할 수 있어 과열로 인한 화재 또는 기기고장의 원인이 될 수 있으므로 **사용을 금함**
- 나. 멀티콘센트는 분진 등 **이물질이 축적되지 않도록 벽면에 고정**하여 사용하고, **탄화된 흔적이 있는 콘센트는 즉시 교체**할 것
- 다. 감전사고 예방을 위하여 **접지형 (멀티)콘센트와 접지형 플러그를 사용**할 것

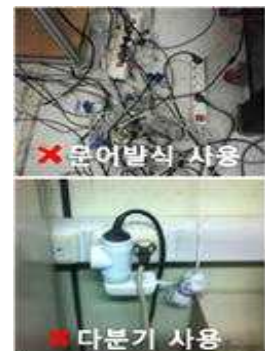
\* 트래킹(Tracking) 현상 : 전기제품 등에서 충전전극 사이의 절연물 표면에 경년 변화나 습기, 수분, 먼지, 기타 오염물질 등으로 유기절연체의 표면에 발생하는 미소한 불꽃에 의해 탄화(炭) 도전로가 생기는 현상
