미국 대학실험실 산성 유해증기 누출사고

Acid Vapors Suspected in Stony Brook Southampton Hazmat Scare

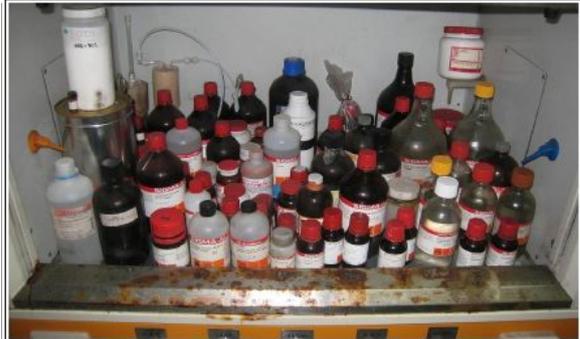
※ 본 사진은 서울대학교에서 실시한 「2010년도 학내 실험실 정기점검」 과정에서 촬영한 ○○실험실 후드 내부 사진으로 이번 사고와는 무관함.

- 가. **실험 종료 후 퇴실 시에는** 실험폐수를 포함한 유해물질 방치 여부 및 기기 작동 확인 등 **안전점검을 실시**하고, **일일점검표를 작성**할 것
- 나. 올바른 후드 사용법
 - ▷ 후드 **사용 전 정상 작동 확인**. 간단하게는 후드 창에 Kimwipe 등을 부착하고, 작동 시 잘 빨려 들어가는지 확인할 것(우측사진 참조)
 - ▷ 시약병이 많으면 공기흐름이 방해되므로 **시약보관장소로 사용금지**
 - ▷ **실험장치는 후드 끝에서 최소 15cm 안쪽에 설치**할 것
