## MOCVD 반응기 폭발사고

2011년 11월 16일, ○○기관에서 연구원 2명이 MOCVD metalorganic chemical vapor deposition, 유기금속화학증착 장비를 이용하여 InSb\* 성막 공정을 진행하던 중 챔버 내부의 반응기가 폭발하여 장비가 파손되는 사고 발생

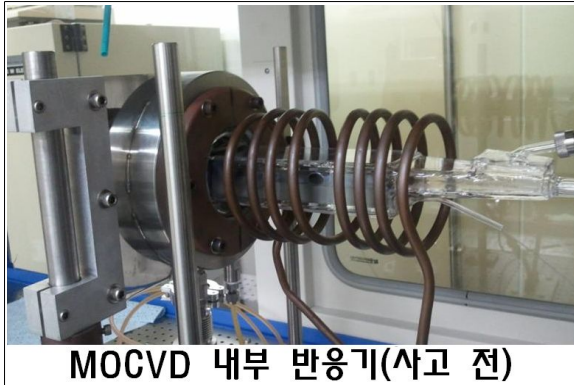
MOCVD 내부 반응기(사고 전)

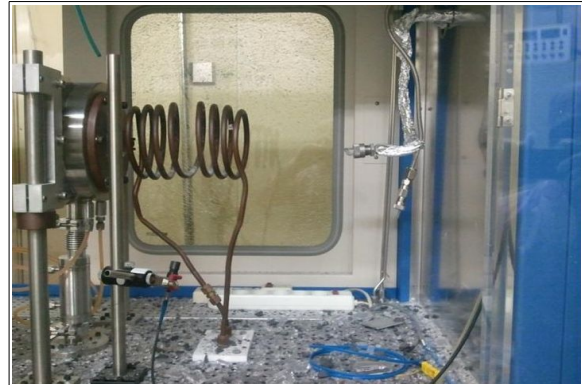
사고발생기관의 자체조사 결과에 따르면, 성막 공정 과정에서 공기가 반응기와 수소튜브의 연결부위나 노후화로 인해 생성된 반응기(재질: Quartz)의 균열을 통해 반응기 내부로 유입되었고, 수소와 혼합된 상태에서 350℃로 가열된 SiC 실리콘 카바이드 에 의해 폭발이 일어남

- 가. 가연성 수소,아세틸렌,LPG 등, 독성 암모니아,염화수소 등, 질식성 염소 등 가스를 취급하는 실험실에는 누설 시 신속한 조치를 취할 수 있도록 가스누출감지기를 설치할 것
- 나. 실험장비의 부품을 교체 시 사용 전 정상작동 여부 및 이상 유무를 충분히 확인할 것
- 다. 실험 및 작업 공정에서 위험할 수 있는 과정에 대해서는 해당기관이나 실험실에서 전문적인 지도 guidance 자료를 제작하고 교육시킬 것
