## 미국 영스타운 주립대학교 염산 오염사고

2012년 11월 13일, 미국 영스타운 주립대학교에서 염산이 들어있는 유리용기를 학생이 저장시설로 운반하던 중 용기가 파손되면서 다량의 염산이 유출됨. 이 사고로 학생은 다리에 화학화상을 입고 병원에서 치료를 받음.

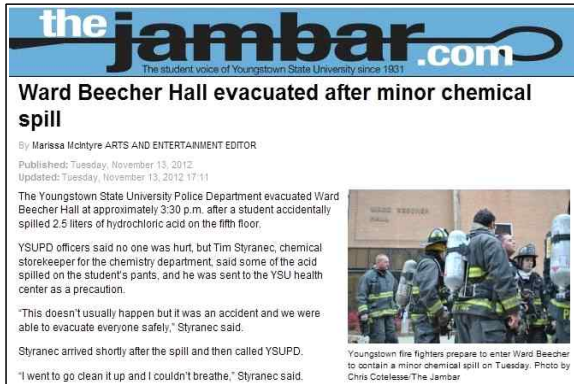
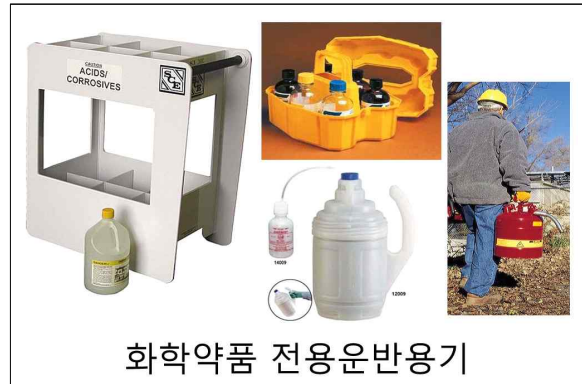
화학약품 전용운반용기

- 가. 유리용기에 들어있는 **화학약품 운반 시 주의사항**
  - ▷ 손으로 운반 시에는 **한손은 용기의 목 부분을, 다른 손은 용기의 바닥을 받칠 것**
  - ▷ 많은 양은 누출이 없고, 깨지지 않는 **2차 용기(양동이 등)나 전용운반용기를 이용할 것**
- 나. 강산, 강알칼리 등 **인체 유해화학약품에 의한 피부 오염사고 시 응급조치 방법**
  - ▷ **신발, 옷 등에 묻은 경우** 피부로의 오염 전이를 차단하기 위해 **신속히 탈의**할 것
  - ▷ **피부에 직접 묻은 경우** 오염 부위를 **다량의 흐르는 물로 15분 이상 세척**할 것
