국내 대학실험실 산화성물질 폭발사고

2013년 6월, 울산에 위치한 ○○대학교에서 연구원이 실험실 이전을 위해 자재 정리를 하던 중 *산화성물질이 들어있던 유리관이 폭발하여 얼굴, 가슴 등에 부상을 입는 사고 발생

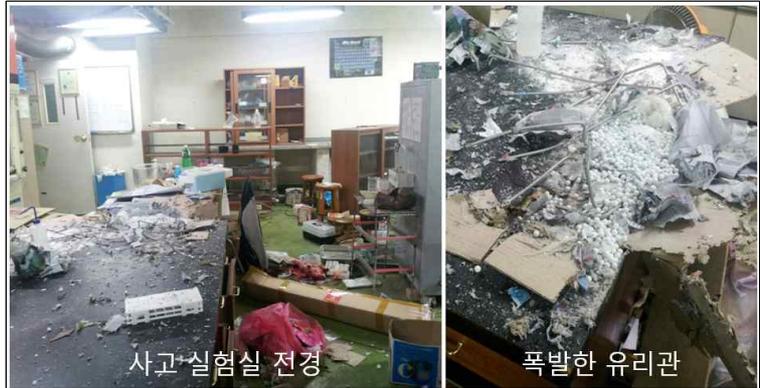
사고·실험실 전경

폭발한 유리관

- 가. **화학약품 취급(사용, 운반, 폐기 등)** 시에는
 - ▷ **물질안전보건자료(MSDS)를 활용**하여 인체 유해성, 취급 시 주의사항 등과 같은 **안전정보를 사전에 충분히 숙지**할 것
 - ▷ 실험자는 안전 확보에 필요한 보안경 등의 **적절한 개인보호장비를 착용**할 것
- 나. 실험실 내 **(폐)잔류시약 방치 금지**
 - ▷ **실험실 장소변경(건물이전)** : 해당기관 및 담당교수는 잔류시약 방치 않도록 주의
 - ▷ **정년퇴임 예정 교수연구실** : 해당기관 및 정년퇴임 예정 교수는 신임교수 임용 전 까지 실험실 내 잔류시약 처리 권장
 - ▷ 잔류시약 전문처리업체 관련 정보는 안전관리부서로 문의 할 것
