실험실 Drying Oven 화재사고

2012년 2월 27일, ○○기관 실험실에서 연구원이 플라스틱 팁을 유리초자와 함께 Drying Oven에 넣어 물기를 제거하던 중 플라스틱 팁에서 연기와 함께 불꽃이 발생하여 Drying Oven 내부가 소실되는 사고 발생

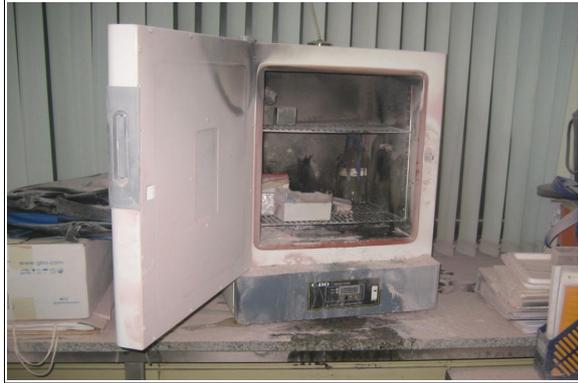
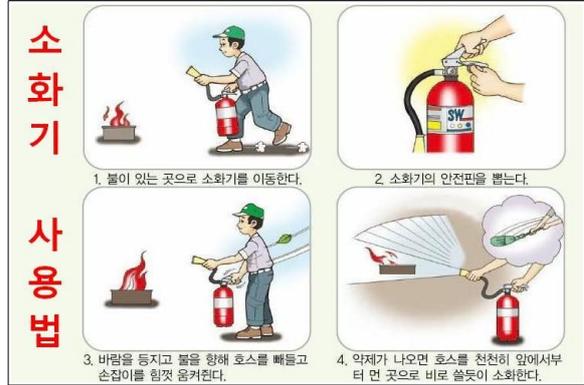
Drying Oven 작동 불량에 따른 내부 과열에 의한 화재로 추정됨

- 가. 전열기기, 발화장치 등 사고의 위험이 상대적으로 높은 **실험기기는 정기적으로 작동상태를 점검**하고, 가동 시에는 실험자의 현장 이탈을 금지할 것
- 나. Drying Oven, 고압멸균기 등 실험에 사용되는 전열기기에는 **전용 과전류차단기를 설치**할 것
- 다. 모든 실험실에는 발생 가능한 화재에 **적합한 소화기를 지정된 위치에 비치**하고, **실험자는 소화기 위치와 사용법(사진참조)을 반드시 숙지**할 것
