연구원 퇴실 전 안전점검으로 실험실 화재 예방

2013년 10월, 00대학교 공과대학 나노재료실험실에서 귀가 전 안전점검을 하던 연구원이 후드 내부에 불이 붙은 것을 확인하고 소화기로 진화하여 대형 피해로 이어질 수 있었던 사고를 예방함

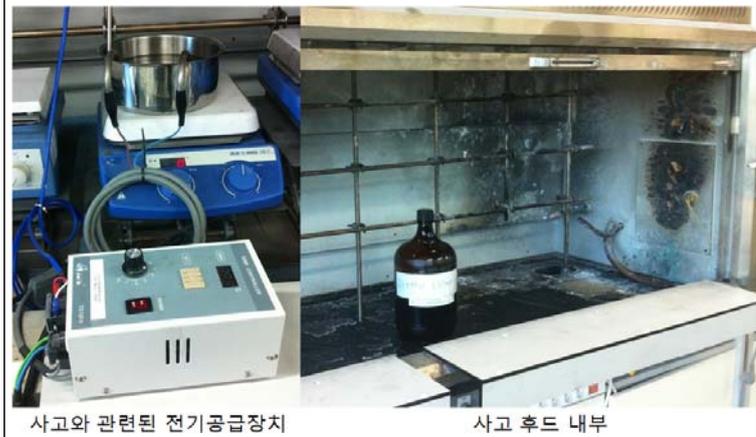
- 가. 늦은 저녁, 실험실에 마지막까지 남아 있던 연구원이 귀가하기 전 안전점검을 위해 실험실을 둘러보던 중 후드 내부에서 불이 붙은 것을 확인하고 실험실에 비치된 소화기로 진화함
- 나. 이 사고로 후드의 내부자재와 덕트의 자바라 부분이 불에 타는 피해가 발생하였으나 인명피해는 발생하지 않음
- 다. 연구원의 안전점검과 침착한 대응이 다년간 축적한 연구데이터 훼손, 고가의 실험장비 파손 등과 같은 큰 손실을 가져다 줄 수 있었던 화재사고를 예방함

사고 당일 실험에는 사용되지 않았으나 mineral oil을 채워 후드 내부에 두고 사용해온 oil bath의 전기공급장치 합선에 의한 것으로 추정됨

- 가. 실험 종료 또는 퇴실 시에는 안전사고 예방을 위하여 **실험실 정리정돈과 함께 일일점검을 반드시 실시**할 것
- 나. 겨울철 화재예방을 위한 전열기구 관리 철저
 - ▷ 고압멸균기, Dry Oven 등과 같은 **실험용 전열기에는 전용의 과전류차단기를 설치하여 사용**할 것
 - ▷ **실내에서의 난방용 전기히터 사용을 삼가**고 부득이한 경우 소비전력 2kW 미만의 라디에이터 방식의 제품만 사용하며 **퇴실 시에는 반드시 전원을 차단**할 것
