## OO대학 실험폐수저장용기 파손에 의한 화상사고

2013년 6월, OO대학 의과대  
OOO과학관에서 실험폐수  
수거를 위해 시설관리 용역  
직원이 실험폐수저장용기를  
운반하던 중 용기가 파손되  
면서 비산된 실험폐수에 화  
학화상을 입는 사고 발생

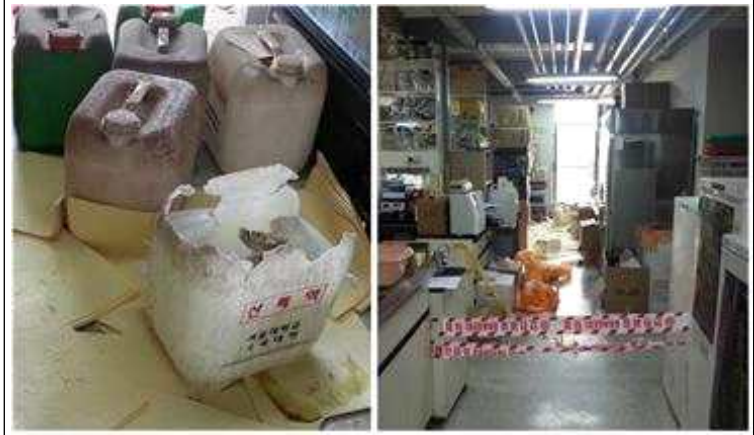
가. 의과대학 소속 시설관리 용역직원이 OOO과학관 옥외 베란다에 장기간 방치되고 있는 실험폐수를 수거하기 위하여 실험폐수저장용기를 운반하던 중 저장용기 상부가 파손되면서 산성의 실험폐수가 실험실 내부로 다량 누출됨

태양의 직사광선에 노출되는 옥외 베란다에 실험폐수를 장기간 보관함으로써 저장용기의 내구성이 낮아져 운반 과정에서의 외부 영향을 견디지 못하고 저장용기가 파손됨

▷ 수집된 실험폐수를 집하장으로 운반 시에는 개인보호장비를 착용할 것

▷ (가급적) 안전관리기관에서 제공한 안전운반카트를 이용할 것

나. 실험폐수는 산·알칼리·유기·무기로 구분하여 수집하고, 실험폐수저장용기는 태양의 직사광선에 노출되지 않는 안전한 장소에 보관하되 장기간 보관을 금함
